Špeciálny vnútorný náter Belzona® 1593

ID: 8395

Odvetvie: Ropa a plyn
Použitie: Výmenníky tepla
Podklad: Oceľ
Produkty: Belzona® 1593

Lokalita zákazníka: Bratislava, Slovensko
Dátum aplikácie: 2020

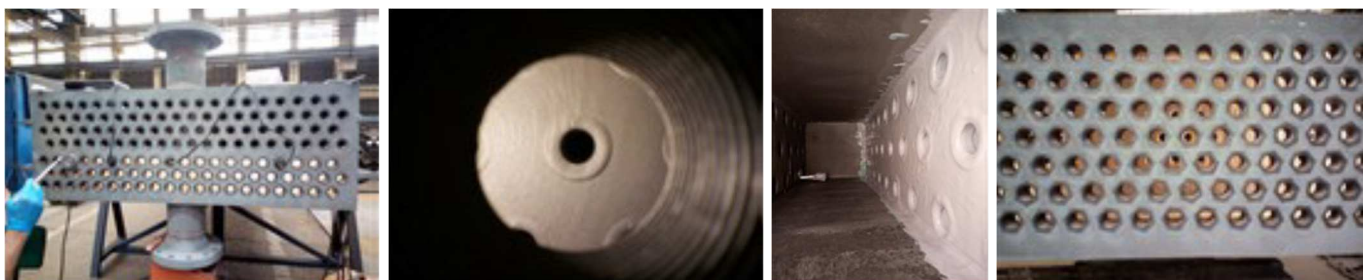
Popisy fotografií

Chemické napadnutie (korózia) bolo len jedným problémom, tým ďalším bolo, že oblasť náteru nebola ľahko dostupná.

1. Zákazník potreboval chrániť vnútornú rúrkovnicu
2. Na otryskávanie bolo treba použiť špeciálne nástroje
3. Rúrkovnica za prednou doskou (vo vnútri) bola natretá produktom Belzona® 1593
4. Pripravené do prevádzky

Zákazník potreboval chrániť vnútornú rúrkovnicu vzduchového kondenzátora. Ponúkli sme mu produkt Belzona® 1593, ktorý je možné použiť na uhľovodíky do 150°C.

Na tryskanie cez závitové otvory s priemerom 18 mm bolo treba použiť špeciálne nástroje. Takisto sme museli chrániť závit. Po otryskaní a očistení bola rúrkovnica natretá produktom Belzona® 1593 v 2 vrstvách. Aplikácia bola vykonaná v súlade s upraveným návodom na použitie.
