# Rýchly návrat do prevádzky použitím pece distribútora

ID: 8392

Odvetvie: *Chémia a petrochémia*

Použitie: *Nádrže a chemické zádržné oblasti*

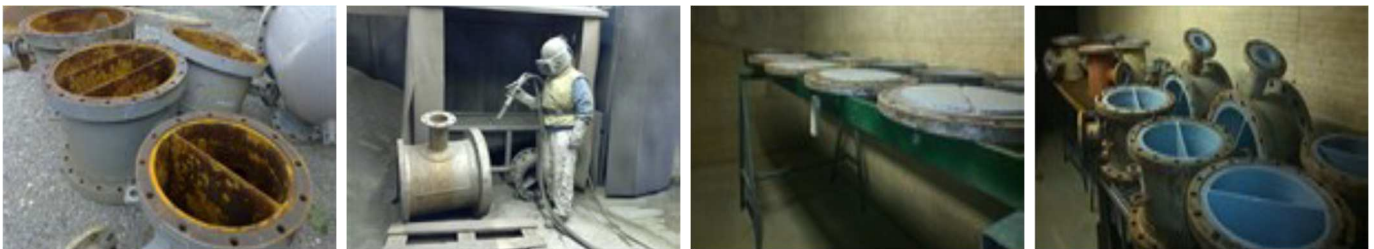
## Popisy fotografií

*Erózia a korózia častí výmenníka si vyžiadali opravu. Čas do plnej prevádzky častí opatrených náterom Belzona® 1391T bol 28 dní pri 20°C, takže bolo potrebné dodatočné vytvrdzovanie.*

1. Zákazník potreboval ochrániť časti výmenníkov
2. Tryskanie a čistenie
3. Garážová pec s diaľkovým meraním teploty
4. Náter častí výmenníkov na dodatočné vytvrdzovanie

Po otryskaní a vyčistení boli časti výmenníkov natreté náterom Belzona® 1391T. Aplikácia bola vykonaná v súlade s návodom na použitie. Distribútor mal pripravenú pec v betónovej garáži s izoláciou zo sklenenej vlny, s vykurovaním a diaľkovým meraním teploty. Natreté časti výmenníkov boli umiestnené do pece. Teplota sa zvýšila tak, aby sa náter zahrieval na minimálne 50°C počas 1 hodiny.

Zákazník bol s prácou a riešením náterovým systémom Belzona veľmi spokojný. Za 24 hodín bol distribútor schopný otryskať, vyčistiť, natrieť a dodatočne vytvrdiť zariadenia tak, aby zákazník mohol diely okamžite znovu namontovať do výrobného procesu. Zákazník tak ušetril obrovské množstvo peňazí.
