# Oprava veľkej vákuovej pece produktom Belzona® 1593

ID: 8481

Odvetvie: *Chémia a petrochémia*  
Použitie: *Nádrže a chemické zádržné oblasti*  
Podklad: *Oceľ*  
Produkty: *Belzona® 1593*  
*Belzona® 9111 (Cleaner Degreaser)*

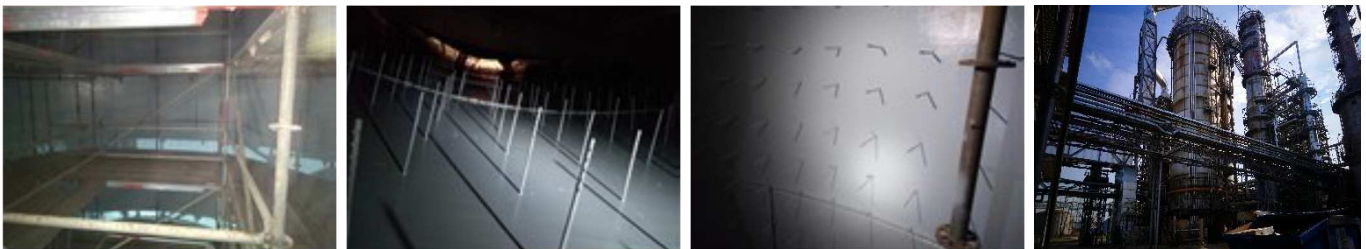
## Popisy fotografií

*Problém bol v tom, že oceľové trne vo vnútri, ktoré pridržajú izoláciu pece sa počas životnosti znehodnocujú kyselinami. Pec potrebovala ochranu pred kyselinami pri vysokej teplote.*

1. Bolo potrebné postaviť lešenie
2. Oceľové trne boli tiež natreté
3. Aplikovaná druhá vrstva náteru Belzona® 1593
4. Pec pripravená na použitie

Aplikácia bola vykonaná v súlade s návodom na použitie. Po otryskaní a vyčistení bol na pec aplikovaný náter Belzona® 1593 v 2 vrstvách. Prvá vrstva Belzona® 1593 bola aplikovaná v hrúbke 375 mikrónov. Po 12 hodinách bola aplikovaná druhá vrstva s hrúbkou 375 mikrónov. Kompletný náter bol hotový za 2 dni.
