# Kompozitný opravárenský systém

**BELZONA®**

**SUPERWRAP**  
**II**

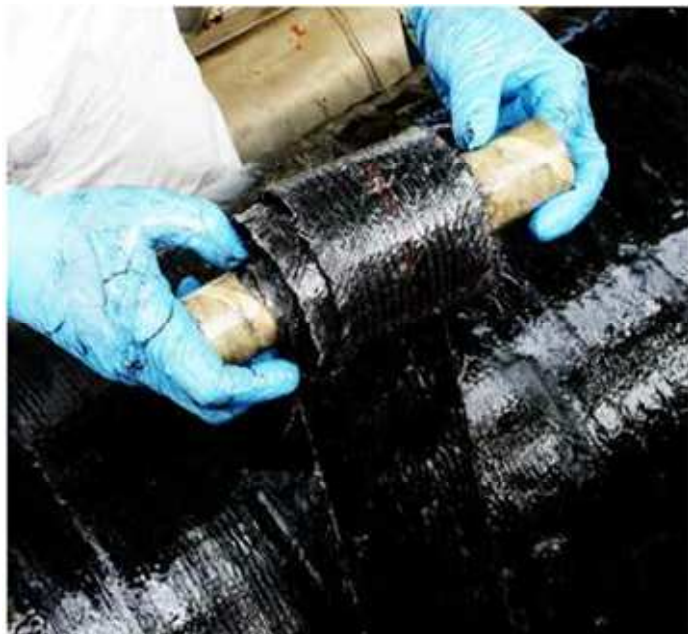
Belzona SuperWrap II je kompozitný opravárenský systém určený na obnovu pevnosti oslabených alebo poškodených kovových podkladov. Bol vyvinutý pre aplikácie na potrubiach a procesných nádobách, je vhodný aj pre kritické systémy z hľadiska bezpečnosti a tlaku, môže byť použitý na ohyby, T - kusy a iné zložité geometrické tvary.

Jedinečná kombinácia 100% tuhej živice, vystuženej vrstvou z uhlíkových a sklenených vlákien zaisťuje rýchlu a jednoduchú aplikáciu. Bez údržby môže vydržať až 20 rokov.
