Oprava vákuovej pece použitím 900 kg produktu Belzona® 1593

ID: 7957

Odvetvie: *Chémia a petrochémia*
Použitie: *Nádrže a chemické zádržné oblasti*
Podklad: *Oceľ*
Produkty: *Belzona® 1593,*
Belzona® 9111 (Cleaner Degreaser)

Lokalita zákazníka: *Slovensko*
Dátum aplikácie: *2017*

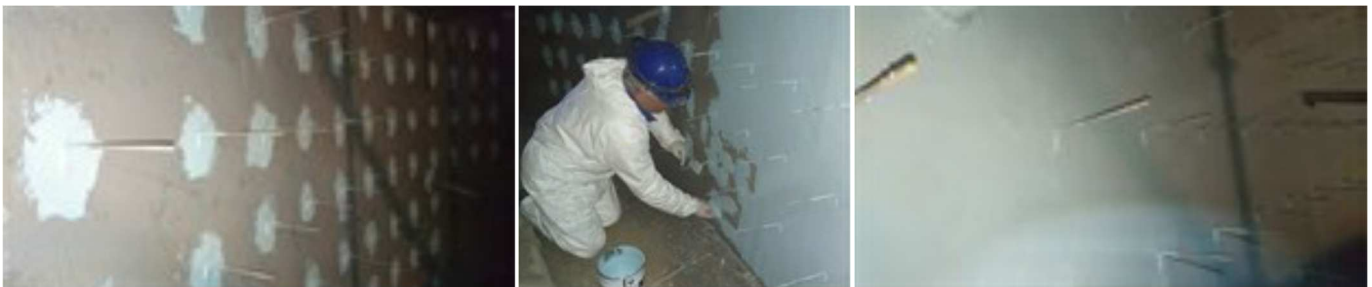
Popisy fotografií

1. Náter oceľových trňov
2. Aplikácia prvej vrstvy náteru Belzona® 1593
3. Aplikovaný druhý náter Belzona® 1593

Táto petrochemická spoločnosť používa vákuovú pec pre vákuovú destilačnú kolónu. Táto pec je 16,3 m vysoký oceľový valec s priemerom 8,4 m. Vo vnútri je 8 000 oceľových trňov (priemer 6 mm, dĺžka 175 mm), ktoré držia izoláciu pece. Ak sú oceľové trne zlomené (pôsobením korózie), izolácia je poškodená a nechráni oceľovú stenu pece pred chemikáliami (rôzne kyseliny) a vysokou teplotou (150°C).

Po otryskaní a vyčistení bola pec rozdelená na 8 úsekov a na každý úsek boli pripravení 3 pracovníci. Spolu s pomocnými pracovníkmi (okrem iného miešanie, doprava a bezpečnosť) tam bolo naraz 30 ľudí (v spolupráci s českým tímom Belzona). Prvá vrstva náteru Belzona® 1593 bola aplikovaná v hrúbke 375 mikrónov. Oceľové trne skomplikovali aplikáciu a keďže zákazník chcel, aby boli tiež natreté, nebolo to také jednoduché. Po 12 hodinách bola aplikovaná druhá vrstva náteru s hrúbkou 375 mikrónov. Kompletný náter bol hotový za 2 dni. Aplikácia bola vykonaná v súlade s návodom na použitie.

Zákazník bol veľmi spokojný s prácou a riešením Belzona, práca bola dokončená za 3 dni a vo výsledku ušetrila zákazníkovi obrovské množstvo peňazí.
