# Ochrana pred erozívnym rozomletým zrnom

ID: 7571

Lokalita zákazníka: *Škrobáreň, Slovensko,*  
Dátum aplikácie: *2014*

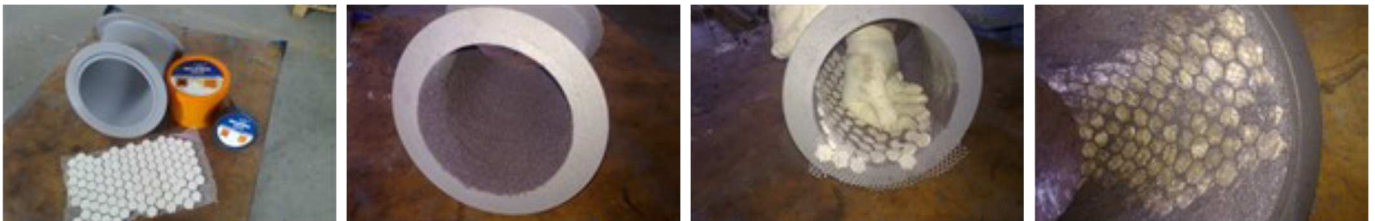
*Rúrka trpela silným odieraním od mletého zrna.*

1. Pripravené na opravu
2. Aplikácia materiálu Belzona® 1812
3. Aplikácia doštičiek Belzona® 9811
4. Pripravené do prevádzky

Naváranie nových opotrebiteľných platní alebo výmena časti potrubia by vyradili zariadenie mimo prevádzky na príliš dlhý čas. Riešenie systémom Belzona umožnilo továrni mať zariadenie späť v prevádzke skôr a ukázalo sa, že z dlhodobého hľadiska je aj nákladovo efektívnejšie.
