Súprava na rýchlu havarijnú opravu

BELZONA®
1212
Leak Sealing Kit

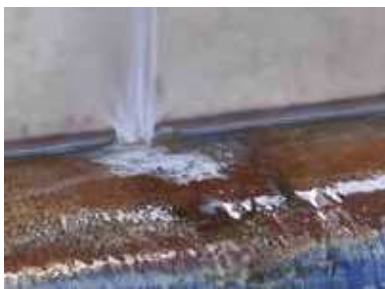
Netesnosť potrubia

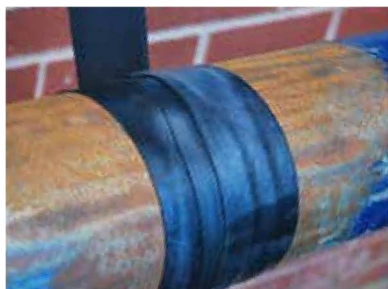
Belzona 9611 a škrtdlo

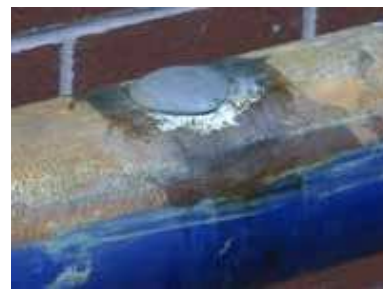
Belzona 9611 zastavuje netesnosť

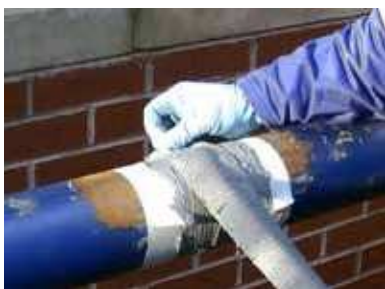
Výstužná tkanina Belzona 9341 použitá na opravu obalením

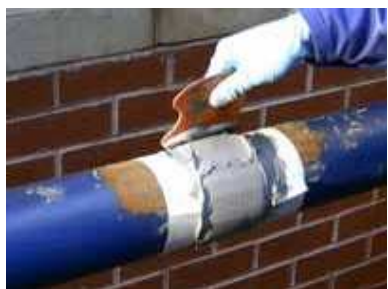
Nanesená vrstva produktu Belzona 1212

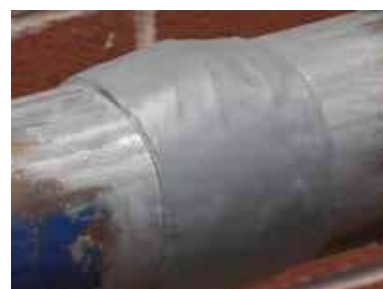
Oprava netesnosti dokončená
